# 石神井川護岸健全度調査の結果概要

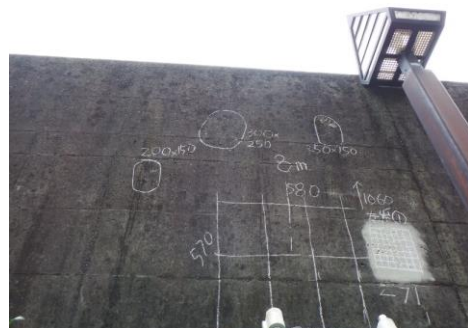
【結果】左岸・右岸の両護岸とも、護岸自体の傾きは整備当時の工事しゅん工図と比較しても0°～2°程度の違いであり、大きな変状を起こしていない。また、護岸表裏の上部広範囲で鉄筋露出、浮きがみられたが、腐食が大きく進行している状況ではなかった。よって、クラックや露出部分における雨水流入を防止するための簡易補修を行うこととし、緊急的かつ大規模な改修等の対策は必要ない判断した。

左岸（川裏側）の調査状況

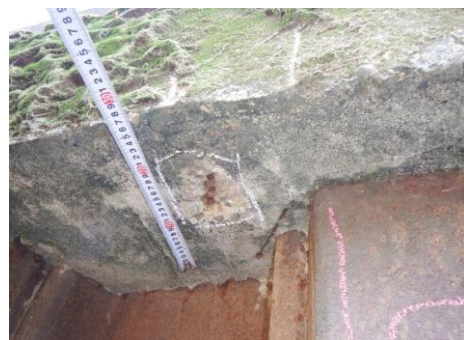
右岸（川表側）の調査状況

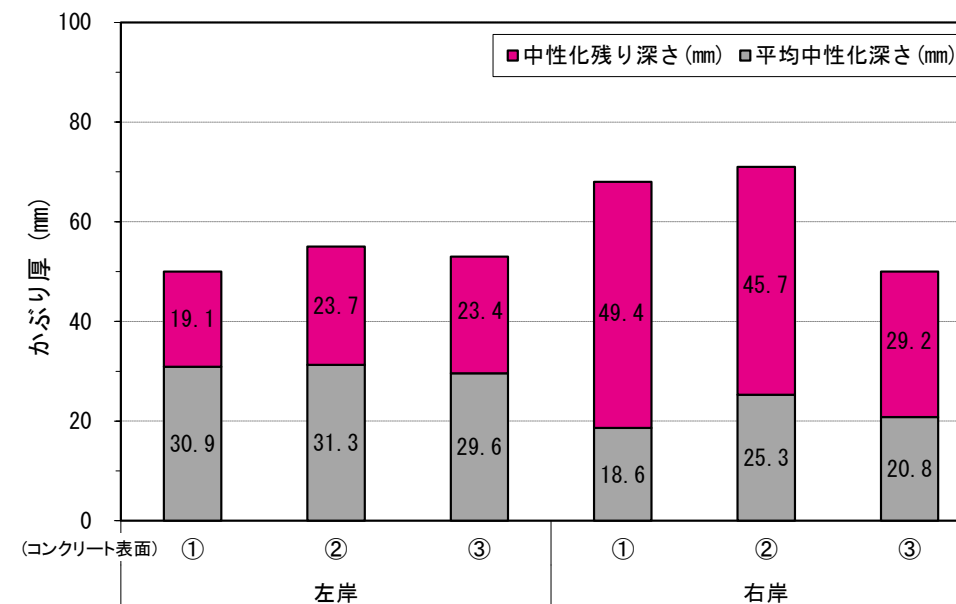
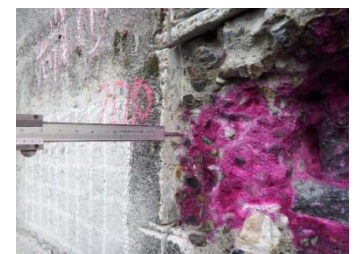
中性化深さの計測

【結果】左岸側で約60%、右岸側で約35%まで中性化が進行している。このまま進行し、鉄筋が発錆（腐食開始）するまでの予測値は、左岸側で31～65年後、右岸側は100年以上となった。

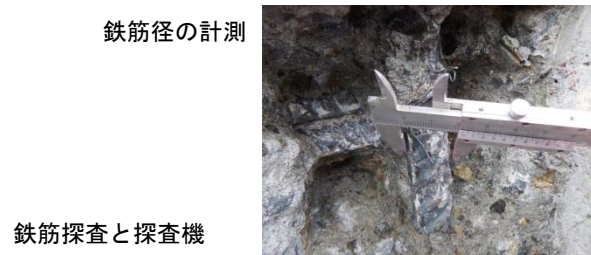
鉄筋径の計測

【内容】鉄筋探査機を用いて適当な箇所をはつり出し、内部の配筋状況を確認する調査。  
 【結果】はつり出した鉄筋は、いずれも完成図と同様の配筋状態であり、腐食もなかった。

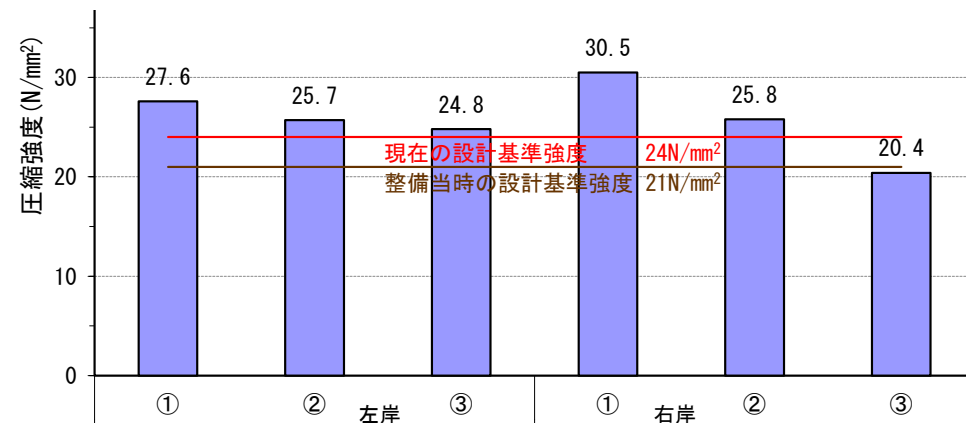
テストハンマー調査

【内容】シュミットハンマーを用いてコンクリート表面の圧縮強度を測定する調査。  
 【結果】現在の設計強度(24N/mm<sup>2</sup>)を、左岸側においてはすべての箇所を上回ったが、右岸側の一箇所で下回ったものの、ほぼ整備当時の基準強度を保っていると判断した。
